# 防火门缝隙超国标一倍 记者随机走访同小区多户均不合格 住建部门开发商做出解释

## “门缝里的隐患” 究竟是不是个案?

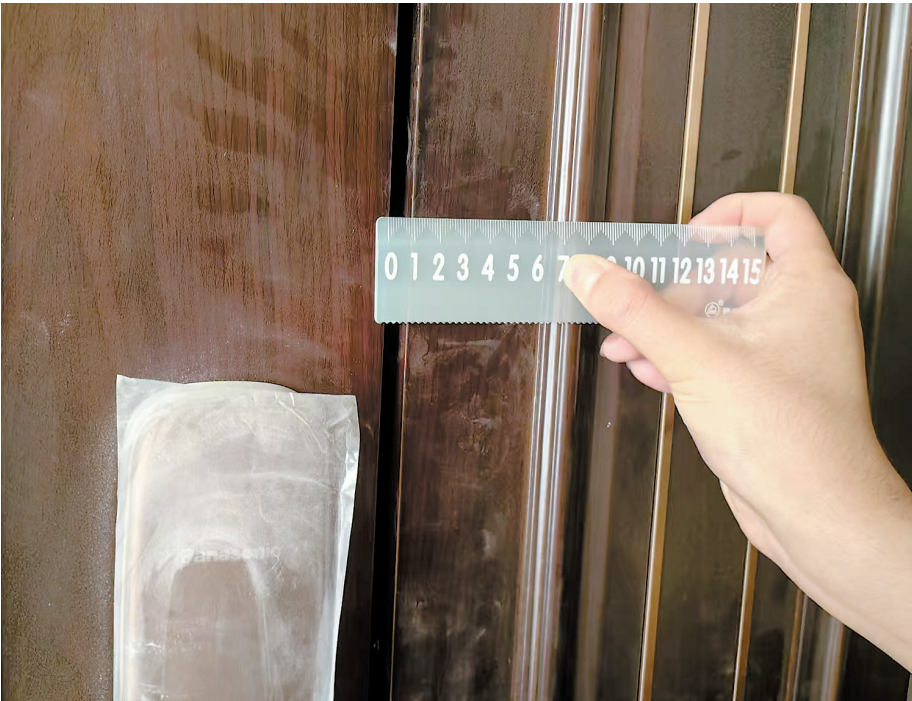
入户后,记者观察了一下于先生家一楼的入户门,发现门扇之间的缝隙确实有些大,随后记者用尺子测量了一下,确认门扇之间的缝隙为6至7毫米,此外,入户门上左右下与门框接合不严,出现明显缝隙,从缝隙处甚至可以看到屋外楼道里的光亮。于先生家地下跃层的入户门也存在同样问题。根据门上提供的执行标准,记者从网上找到了2009年起实施的防火门国家标准,其中明确写“双扇、多扇门的门扇之间缝隙不应大于3毫米”。这一问题是个案还是具有普遍性?记者随后在小区里随机

记者现场实测门缝为6至7毫米

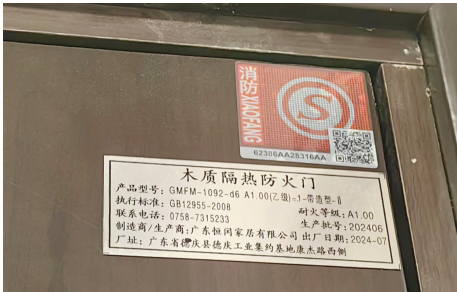
5月13日上午,记者驱车来到武清区新城玺樾春秋小区。小区建成时间不长,入住率不高,进进出出大部分是装修工人。在于先生的带领下记者来到他的家中,和多数住宅一样,入户前要经过一道房门。乍看之下,这道房门与一般住宅房门没啥区别,但在这道门的右上角贴有金属标签,上面注明“木质防火门”“执行标准:GB12955-2008”等字样,此外还有耐火等级、生产批号等一系列数字符号。

门上贴有一系列国标参数

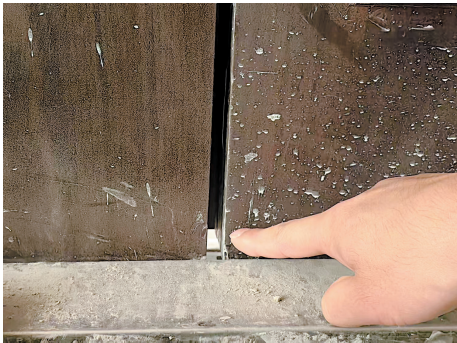
透过门缝可见楼道光亮

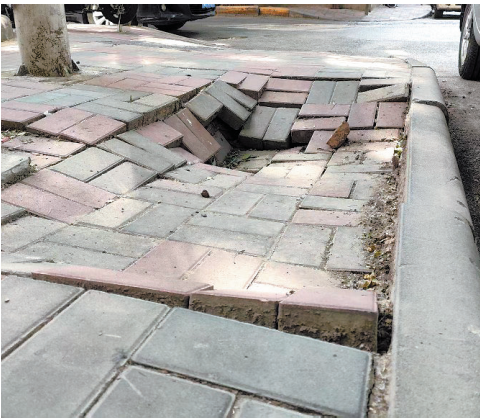
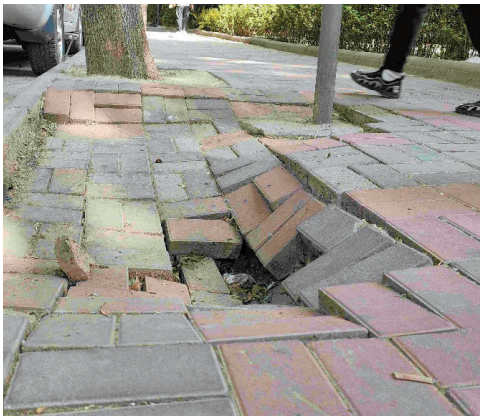
和平区新疆路与万全道交口,靠近云台花园小区一侧的便道上,有大约2平方米的路面发生塌陷,塌陷深度比较深。前不久我回家途中在此处崴脚,但幸好没造成更严重的伤害。希望相关管理部门能尽快对该便道路面进行修缮。

这块塌陷的路面。路面塌陷最深处约20厘米,大约2平方米的塌陷路面,面包砖有缺失和碎裂的情况,路人经过时稍不注意,就会崴脚。“周边有居民区,还有小学,每天很多人都从这经过,实在太危险了。”刘先生说。

记者联系属地和平区城管委,经道桥科核实,该处道路属区管道路由他们负责,他们会通知施工队尽快前往现场查看道路塌陷原因,并进行修复。

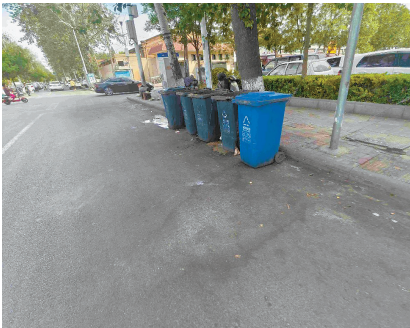
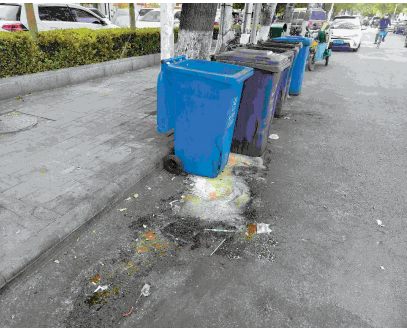
5月15日下午,记者来到该路口看到,路口的东北侧设有6个移动塑料垃圾桶,垃圾桶周围满是污水,污水已经蔓延了十余米。高温下,这些污水散发着刺鼻的臭

味。刚刚流出的污水呈黄色,而地面晒干的污水,形成黑色的污渍,蚊蝇成群飞舞,过往路人掩鼻快速躲避。“旁边就是学校,我接送孩子都从这路过,实在太不卫生了。”宋先生说。

记者将问题反映给红桥区城市管理服务中心,该中心相关负责人告诉记者,该路口周边有很多底商商户,聚集着早餐店、蔬菜水果店、熟食店等,日常来采买的市民也特别多。这些垃圾桶的设置本是为了方便市民使用,但是有商户却将不该随意倾倒的厨余垃圾倒在垃圾桶内,导致污水外溢。针对市民反映的问题,该中心会派专业的清扫队伍对路面进行清洗。后续,他们将联合属地建立长效治理机制,加强巡查的同时,对周边商户进行宣传教育,避免商户违规倾倒。

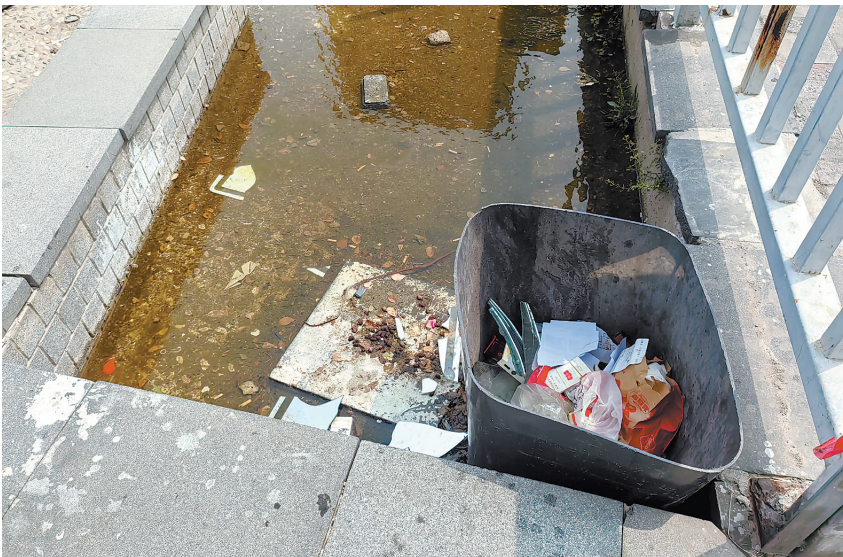
5月16日上午,记者来到河东区新天地家园小区南门外,找到了反映人所说的景观水池。水池就在路边,面积不小,里面的水很浅。水面上漂浮着塑料袋、饮料瓶、纸杯、烟盒、木板、枯叶等各种垃圾,

还有一个垃圾桶被放置在池内。

记者又联系了新天地家园社区居委会,工作人员表示,小区外的水池在物业红线之外,具体归谁管,还需要再核实一下。过了一会儿,该社区居委会负责人给记者打来电话称,这方水池是开发商留下来的项目,虽然在物业红线之外,但物业也负责日常管理。他已经与物业沟通好,会尽快将池水抽走,清理干净垃圾,并加强日常清扫。

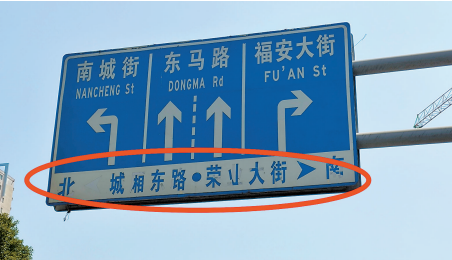
## 指路牌字迹脱落

市民高先生反映,和平区南马路与荣业大街交口由西向东方人行道上,一面大型交通指路牌上,白色区域内的道路名称部分出现脱落,影响查看。

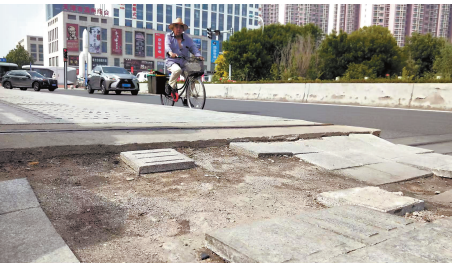
## 地砖缺失有隐患

市民王女士反映,东丽区慧捷路与信德道交口的人行道上,部分盲道金砖缺失,容易绊人,给过往市民带来潜在安全隐患。

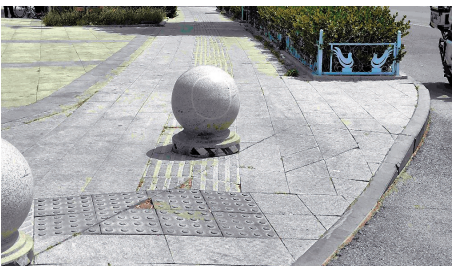
## 石球被摆上盲道

市民刘女士反映,和平区福安大街与南市大街交口,一个石球挡车桩摆放在盲道上,影响行人通行。

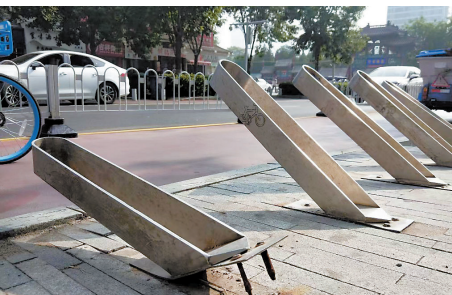
## 地桩倾倒碍观瞻

市民常女士反映,南开区东门内大街一侧人行道上,用于自行车停放的多个地桩出现损坏倾倒,有碍市容环境。
